Influence des caractéristiques physiques du sol sur la durabilité du corps de chaussée : cas des axes routiers de Bonabéri, Douala, Cameroun

Abstract**Influence of the physical characteristics of the soil on the durability of the road body : the case of the Bonaberi highways, Douala, Cameroun**

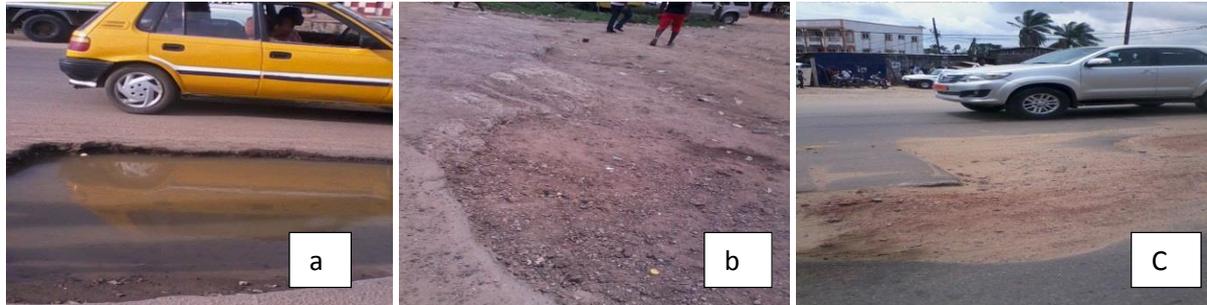
Les résultats de l'état des lieux de ces routes montrent que la nouvelle route est fortement dégradée (11 dégradations) contre une dégradation sur l'ancienne route. Au total, on dénombre sur ces chaussées 12 dégradations dont, 45 % nids de poule, 15 % arrachements, 8 % fissuration, 15 % épaufrure, 8 % bombements et enfin 8 % affaissement (*Figure 2a, 2b, 2c*). Le diagramme de la *Figure 3* représente les proportions de ces dégradations sur la chaussée et enfin ces derniers sont représentés sur la *Figure 4*

Figure 2 : *Dégradations présentes sur la nouvelle route (NR) : a) Nids de poule sur la nouvelle route, b) ressauge, c) Arrachement*

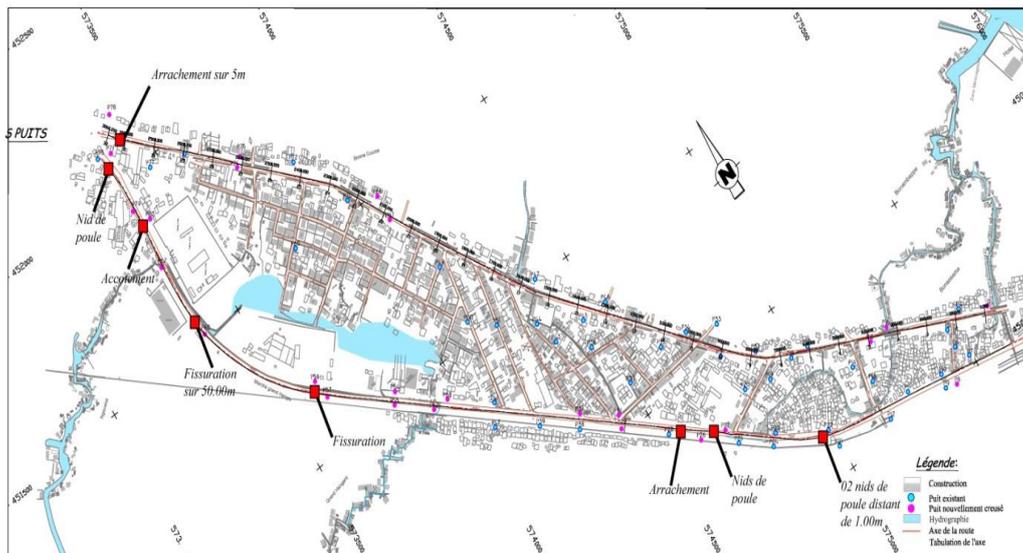
Figure 4 : Cartographies des points dégradés sur la chaussée. Source : (MOIFFO Judicaël)

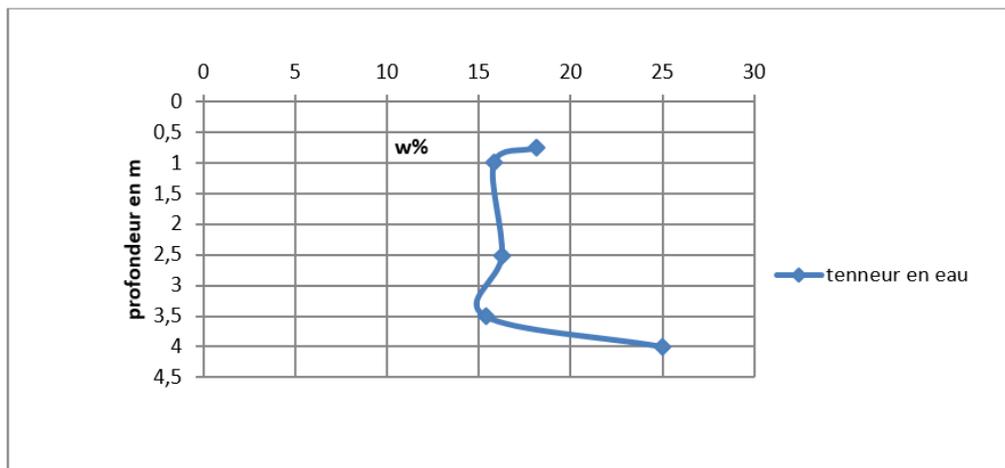
Les teneurs en eau naturelles varient d'un échantillon à un autre. Les résultats de la **Figure 5** montrent que la teneur en eau des échantillons E1, E2, E3, E4 et E5 sont respectivement 18,1 %, 15,53 %, 16,27 %, 15,36 % et E5 25 %. La teneur en eau est plus élevée pour E5 et plus faible pour E4. Par ailleurs, la **Figure 5** montre l'évolution de la teneur en eau naturelle du sol en fonction de la profondeur.

Figure 5 : Évolution de la teneur en eau en fonction de la profondeur

L'augmentation de la teneur en eau en fonction de la profondeur observée chez certains échantillons pourrait être due au fait que ces échantillons de sol soient proches de la nappe souterraine. Ces résultats sont semblables à ceux [19] qui a investigué sur l'hydrodynamique d'un bassin versant en zone de socle cristallin fracturé et altéré et a obtenu les teneurs en eau de l'ordre de 23,1 à 27,6 % pour ses échantillons de sol. De plus, des travaux menés par [20] ont prouvé que la teneur élevée en eau diminue la portance du sol ce qui peut avoir une influence sur le compactage lors des travaux routiers. Ceci explique les problèmes de déformation et l'apparition des fissures sur la chaussée. Toute fois l'eau est une cause de dégradation prématurée des chaussées puisqu'elle accélère ou cause typiquement des dégradations comme la remontée de fines, l'orniérage, la fissuration et les défauts localisés (nids de poule) [21]. [22] a montré que les déformations permanentes des matériaux non traités (assise en grave non traitée) sont causées par la variation de la teneur en eau de ces matériaux qui sont l'un des principaux modes de détériorations des chaussées souples.

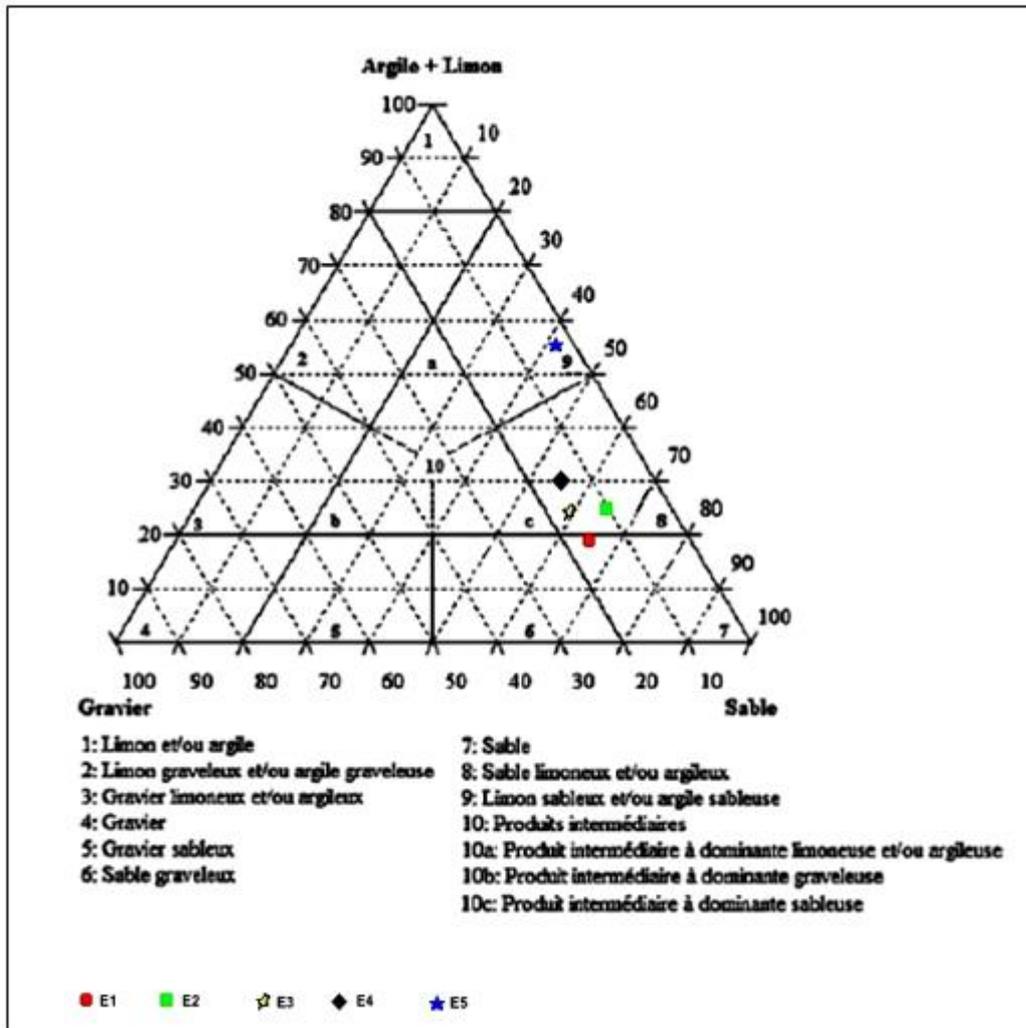
Figure 7 : Diagramme triangulaire d'Ekodeck

Le diagramme triangulaire de classification des produits d'altération d'Ekodeck (**Figure 7**) montre que la lithologie des formations d'altération de la zone d'études est constituée de matériaux suivants :

- l'échantillon E1 correspond au sable qui est l'horizon superficiel ;
- l'échantillon E2 est constitué de sable limoneux ou argileux encore appelé horizon argileux meuble ;
- l'échantillon E3 est un sable limoneux ou argileux qui correspond à l'horizon nodulaire
- l'échantillon E4 est un sable limoneux qui correspond à l'allotérite ;
- l'échantillon E5 est un limon sableux ou argile sableuse qui correspond à l'isaltérite.

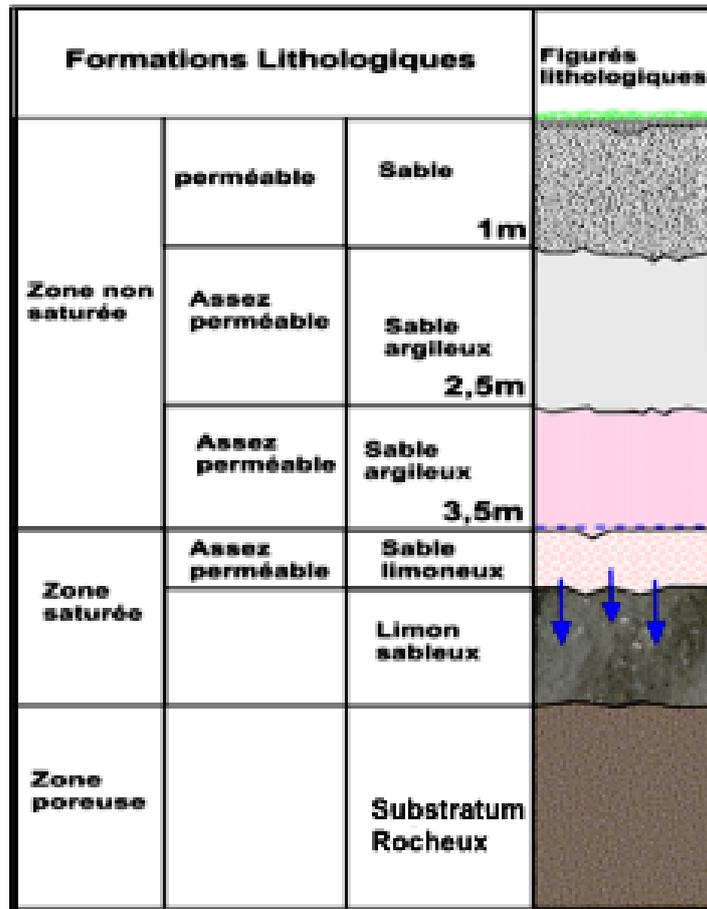
Ces formations ainsi définies, sont réparties en deux zones suivant leur degré de saturation (**Figure 8**) : la zone non-saturée qui constitue les sables et les sables limoneux (E1, E2, E3 et E4). C'est le siège du drainage libre d'eau d'infiltration et la zone saturée qui est représentée par les matériaux sableux-limoneux caractérise le complexe eau-solide (E5).

Figure 8 : Coupe lithologique

L'obtention des textures sableuses, sableuses limoneuses, limoneuses sableuses ou argileuses sableuses serait favorables à l'infiltration de l'eau. Selon [24], ces derniers sont favorables à l'infiltration des eaux avec un horizon de faible accumulation et en profondeur, un horizon généralement humifères ou non. En outre, la nature de la lithologie obtenue fait penser à des sols compressibles qui ne sont pas favorables à l'implantation d'une route, ceci pouvant entraîner le risque de déformation et d'affaissement de la chaussée.
