## **Fonctionnement des collecteurs d'eau pluviale de cinq quartiers de la ville de Yamoussoukro, Côte d'Ivoire : identification des dysfonctionnements et dynamique des nutriments**

### **Stormwater open channel working in five district of the city of Yamoussoukro, Côte d'Ivoire : dysfunction identification and nutrient Dynamics**

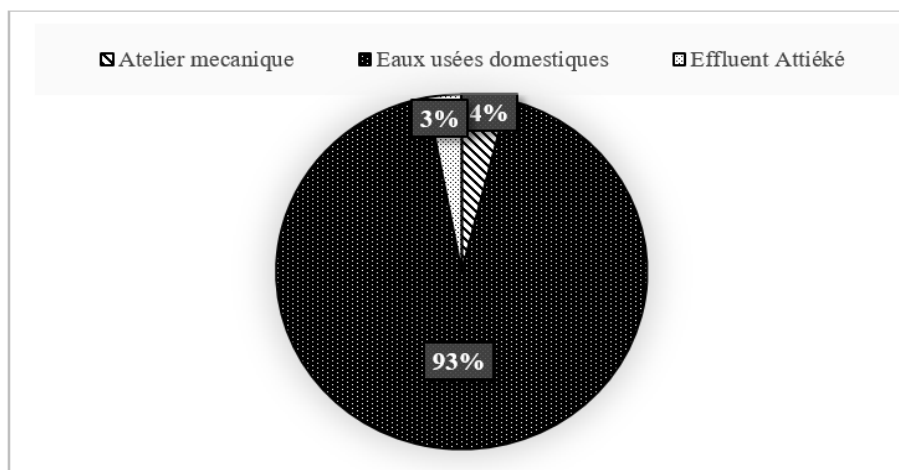
**Figure 2 :** Nature des rejets liquides dans les canalisations d'eau pluviale

À Yamoussoukro, les collecteurs d'eau pluviale sont essentiellement concentrés dans cinq quartiers (Assabou, Dioulakro, Habitat, Kokrénou et N'Zuessy) sur les 10 que compte la ville. Les caniveaux à ciel ouvert, destinés à canaliser les eaux pluviales dans la ville de Yamoussoukro, sont, sur fond d'absence de réseau d'égouts, les récepteurs des eaux usées. Il ressort de l'analyse de la **Figure 2** ci-dessous que les eaux usées drainées dans les collecteurs d'eau pluviale sont majoritairement des eaux usées domestiques (93 %) venant des habitations et des activités commerciales (restaurant, marché, etc.). Elles sont suivies des déchets d'hydrocarbure, de graisse et d'huile de moteur provenant des garages mécaniques et station de lavage auto-moto avec une proportion de 4 %. Les rejets issus de la transformation du manioc en attiéké (3 %) représentent la plus faible proportion (**Figure 2**).

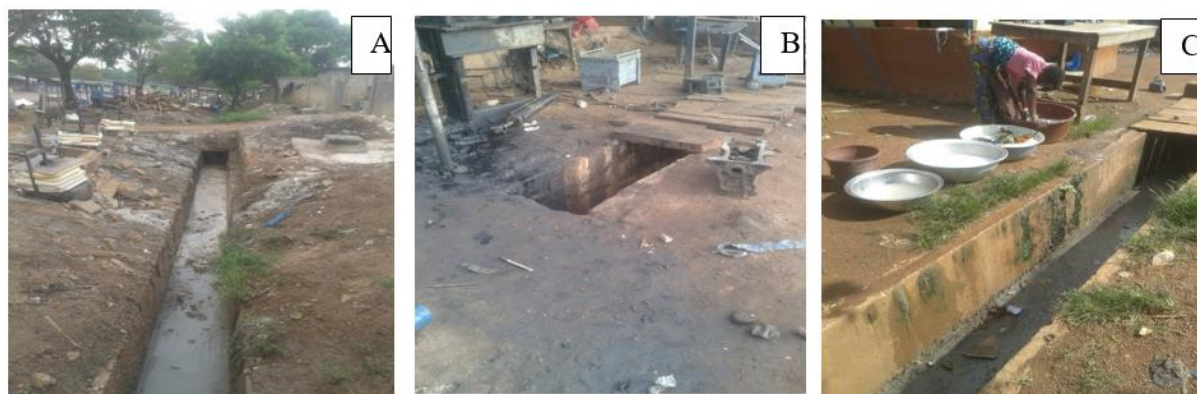
Les photos de la **Figure 3** ci-dessous sont une illustration de ces types d'eaux usées introduites dans les canalisations d'eau pluviale. La **Figure 3A**, montre les sites de rejet d'effluents de production d'attiéké au niveau du quartier N'Zuessy. Les photos de la **Figure 3B et 3C** présentent des caniveaux recevant des huiles de vidange et des eaux de lessive, respectivement au quartier Dioulakro et Kokrénou. Ces pratiques révèlent le manque de connaissance et de prise de conscience des atteintes liées à l'environnement. L'introduction des eaux usées domestiques dans les collecteurs d'eau pluviale pourrait s'expliquer par le manque de collecteurs d'eaux usées dans les zones traversées, ce qui indique que la gestion des eaux usées constitue dans ce contexte un acte individuel [12]. L'insuffisance d'ouvrage avait été relevée par [13] qui soutenait que seulement 8 % de la population à Yamoussoukro étaient raccordées au réseau d'égout. Face à cette insuffisance, de nombreux ménages utilisent le système d'assainissement individuel provoquant des problèmes d'évacuation des eaux usées dans les rues et les collecteurs d'eau pluviale. Les travaux de [14] à Niamey [15] au Cameroun [16] à Yaoundé [17] à M'Bahiakro [11 - 18] à Abidjan et [19] à Daloa, confirment cette situation qui montrent que les caniveaux sont utilisés par 2 à 9 % des ménages qui résident à proximité. Ces déversements non contrôlés contribuent à la pollution des lacs de Yamoussoukro [20]. Par ailleurs, les effluents issus des activités exercées en bordure des collecteurs (effluents de garages, de lavage d'autos, de production d'attiéké, etc.) y sont directement rejetés. Cette situation est due à l'insuffisance et/ou le manque d'ouvrage d'assainissement d'eaux usées d'une part, et au manque d'éducation environnementale des populations d'autre part.

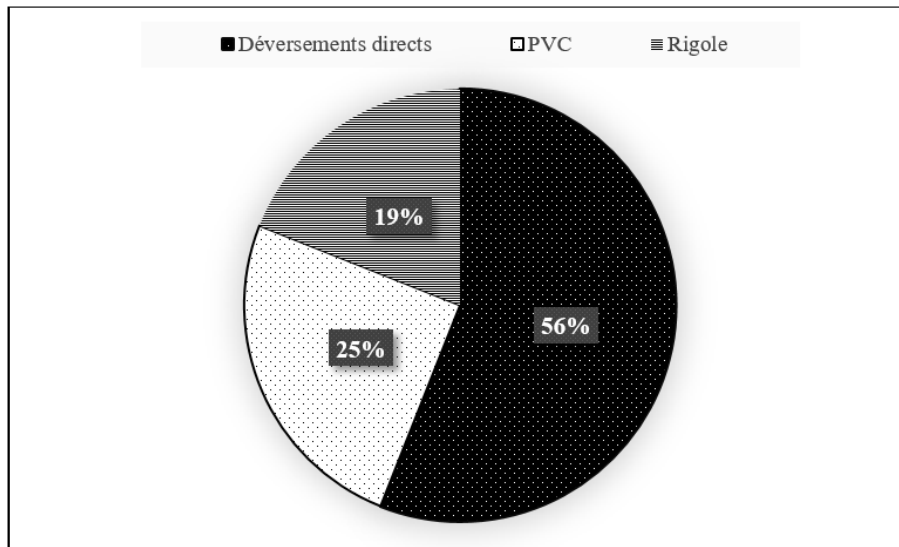
Figure 5 : Proportion des modes d'intrusion des eaux usées dans les canaux

Les investigations ont permis de montrer que le déversement direct (55 %) des eaux usées et le raccordement par les tuyaux PVC (26 %) sont les pratiques les plus répandues dans les différents quartiers contrairement au déversement par les rigoles (19 %) (**Figure 5**). Ce constat est plus accentué au niveau des collecteurs traversant les quartiers populaires et précaires comme Habitat, Dioulakro et N'Zuessy avec respectivement 437, 349 et 305 (**Figure 6**) points de raccordement illicites dénombrés sur ces collecteurs. Cette situation serait due à l'insuffisance et/ou le manque d'ouvrage d'assainissement d'eaux usées, au manque d'éducation environnementale des populations à Yamoussoukro, mais aussi à la proximité des habitations avec les collecteurs.

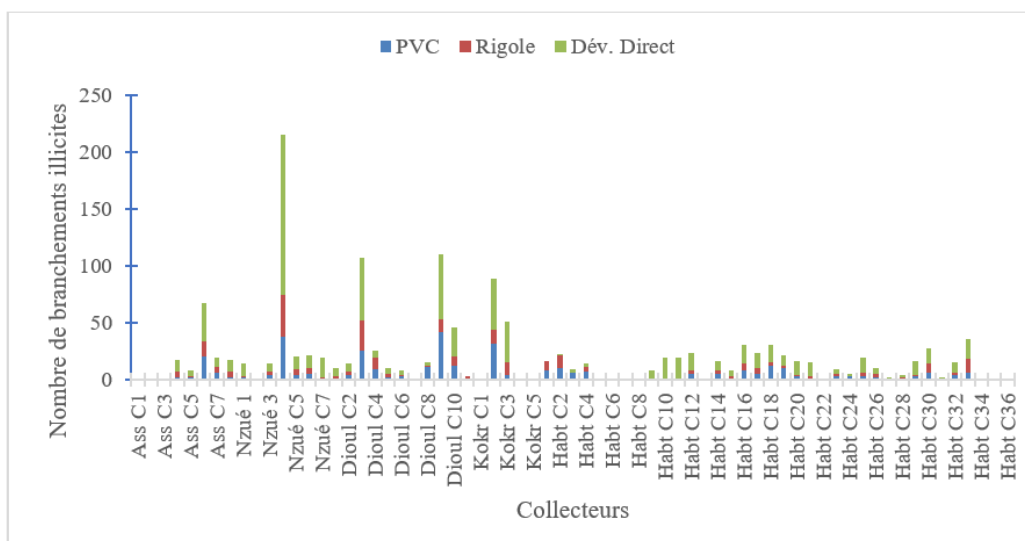
Figure 6 : Points d'intrusion illicite d'eaux usées dans les collecteurs primaires

En revanche, les collecteurs traversant Assabou qui est un quartier résidentiel, regorgent moins de raccordement d'habitation. Ce résultat pourrait s'expliquer par le niveau d'information et le standing de vie. En effet, on constate que les habitants du quartier résidentiel d'Assabou sont les mieux informés des questions environnementales. Ces résultats sont en accord avec ceux obtenus par [21] qui a montré dans une étude réalisée à Lefke (Turky), que le niveau d'éducation est un facteur qui affecte la sensibilité des populations face aux questions environnementales. De même [22], dans une étude réalisée dans cinq pays (France, Allemagne, Italie, le Portugal, le Royaume-Uni) ont montré aussi l'influence du niveau d'éducation et de vie sur le comportement des citoyens vis-à-vis de l'environnement. Cependant, des branchements illicites ont été observés sur les collecteurs Ass C6 et Ass C7 dudit quartier. Cette situation s'expliquerait par le fait que ces collecteurs traversent un quartier populaire et une zone où l'on pratique des activités commerciales (maquis, restaurant et lavage auto). Aussi, le raccordement d'habitation sur ces collecteurs en dehors des quartiers précaires et populaires pourrait-il s'expliquer par le coût élevé de la connexion à l'égout des eaux usées s'il existe et d'autre part par le manque d'éducation sanitaire sur le rôle des collecteurs d'eau pluviale.

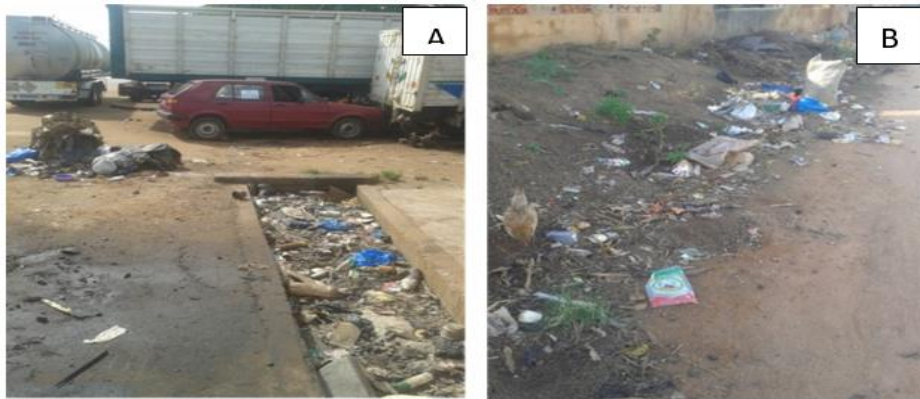
**Figure 7** : *Présence de déchets solides dans les caniveaux : A = Poubelle installée à proximité du collecteur (Kokrénou), B = accumulation de déchets solides dans un collecteur complètement envasé*

En plus des eaux usées urbaines, les collecteurs à ciel ouvert drainent divers déchets solides produits par les ménages. Ces déchets sont composés de sachets d'emballage, des cartons, des débris d'aliments, des chaussures usées, des récipients, de sable, etc. (**Figure 7A**). Ces mêmes observations ont été faites à Abidjan [11 - 23] et à Porto Novo au sud du Bénin [24]. Cette situation a pour conséquence l'envasement des lacs de Yamoussoukro qui sont le réceptacle privilégié et l'obstruction partielle ou totale des collecteurs entraînant ainsi une stagnation des eaux usées ou des inondations dans la ville (**Figure 7B**). [6] ont pu constater de tels phénomènes à Yaoundé. Par ailleurs, le long séjour de déchets dans les collecteurs d'eau pluviale sur lesquels croissent des végétaux pourrait être dû au manque de curage régulier de ces canalisations par la SODECI.

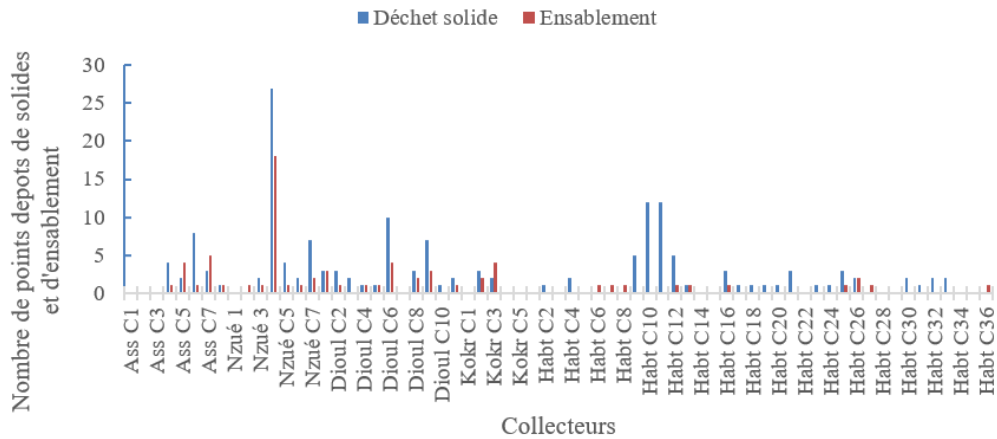
Figure 8 : Proportion des points d'ensablement et de déchets solides dans l'ensemble des collecteurs primaires

La **Figure 8** montre le nombre de points de déchets solides et d'ensablements identifiés sur l'ensemble des collecteurs primaires. Un plus grand nombre de points de déchets solides a été rencontré dans les collecteurs suivants : N'Zué 4 à N'Zuessy (27), Habt C10 (12), Habt C11(12) à Habitat, Dioul C6 à Dioulakro (10), Ass C6 à Assabou (8) et Dioul C9 à Dioulakro. Dans ces zones, la proximité géographique des collecteurs détermine souvent l'attitude et le comportement des ménages dans la gestion des ordures ménagères. En effet, les visites de terrain révèlent que les ménages des quartiers Habitat et Dioulakro situés à proximité du canal perçoivent le canal comme une décharge d'ordures. Des résultats similaires ont été obtenus par [25] qui a observé en moyenne que 45 % des avaloirs étudiés dans la ville de Parakou au Bénin étaient bouchés dont 15 % l'étaient délibérément par des riverains. Cette réalité découle de la défaillance du système de gestion des déchets dans ces zones, se traduisant notamment par une absence du service de collecte des ordures dans certains quartiers de la ville et l'éloignement des points de collecte des déchets. En effet, le mauvais état des routes desservant ces quartiers, rend pénible leur accès par les véhicules motorisés, en charge de la précollecte et de la collecte des ordures. Les ménages ont donc comme solution alternative, le rejet des déchets produits dans ces espaces. À cette réalité, s'ajoute le manque de civisme des ménages. L'augmentation des déchets solides dans la canalisation due à la proximité des habitations semble se vérifier, car les collecteurs éloignés des habitations ne contiennent presque pas de déchets solides. C'est le cas des collecteurs de Kokr C4 et C5 à Kokrénou, Ass C1 à Assabou, Habt C1, C6, C7, C15, C34 à Habitat. Concernant les points d'ensablement, les plus grands nombres ont été observés dans les collecteurs NZué C4 à N'Zuessy (18 points) tandis qu'un petit nombre a été trouvé dans les autres collecteurs. Ce résultat traduit le manque de curage régulier de cette canalisation par la mairie et le district autonome de Yamoussoukro. En effet, ces acteurs sont chargés de faire l'entretien des grands collecteurs de la ville et du ramassage des ordures ménagères. Ces résultats sont conformes à ceux de [26, 27]. Ces auteurs expliquent ce constat par le manque d'entretien des collecteurs à Abidjan et à Cotonou.

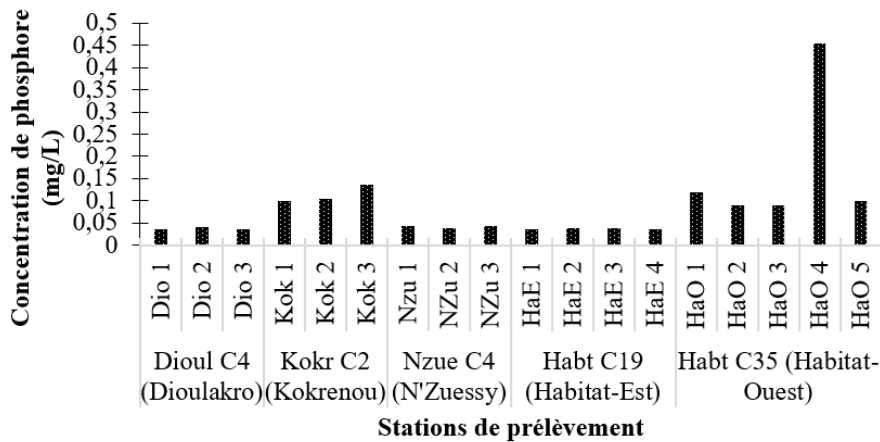
Figure 10 : Variation des concentrations de phosphore dans les collecteurs d'eau pluviale étudiés

La **Figure 10** présente l'évolution de la concentration de phosphore dans les collecteurs étudiés. On observe une diminution de la concentration du phosphore dans le sens Amont aval des collecteurs Dioul C4 (Dioulakro), Nzue C4 (N'Zuessy), Habt C19 (Habitat-Est) et Habt C35 (Habitat-Ouest) contrairement au collecteur Kokr C2

(kokrénu) dans lequel les concentrations de phosphore augmentent de l'amont vers l'aval. La variation de concentration observée entre les différentes stations pourrait s'expliquer par la qualité des eaux introduite dans le collecteur. En effet, une eau issue d'un raccordement qui aurait une concentration faible en phosphore pourrait contribuer à une dilution de la concentration en se mélangeant aux eaux du collecteur. En revanche, le phénomène contraire pourrait se dérouler si l'eau introduite avait une concentration élevée en phosphore. La diminution de la concentration du phosphore dans le sens amont aval pourrait s'expliquer également par l'utilisation du phosphore par les microorganismes pour leur synthèse biochimique. Par ailleurs, les concentrations de phosphore dans les collecteurs Kokr C2 (Kokrénu) et Habt C35 (Habitat-Ouest) étaient supérieures (0,09 à 0,45 mg/L) à celles des autres collecteurs avec les concentrations qui varient entre 0,03 à 0,04 mg/L. La forte concentration de phosphore serait due à la faible présence de sédiments qui réduit le phénomène d'adsorption dans ces collecteurs. [30] affirme que le phosphore a une forte affinité pour les sédiments, ce qui fait qu'en période de basses eaux, il y a une adsorption de phosphore sur ceux-ci et sa concentration est faible dans la colonne d'eau. Ce résultat pourrait également être dû au rejet d'importants volumes d'eaux usées de marchés, des habitations des quartiers populaires traversés et des stations de lavage. En effet, dans ces quartiers, les populations ont construit des habitations sans y installer des systèmes sanitaires adéquats si bien que les eaux de ménage et des commerces sont évacuées dans les rues et les caniveaux à ciel ouvert. Alors que selon [31], les eaux usées des stations de lavage et de lessive contiendraient beaucoup de détergents qui sont les principales sources de phosphore dans les eaux usées domestiques. En revanche, les faibles concentrations de phosphore observées dans les canalisations Dioul C4 (Dioulakro), NZue C4 (Nzuessy) et Hab C19 (Habitat Est) seraient dues à une accumulation de déchets solides dans ces collecteurs, ce qui entraîne une adsorption sur ceux-ci, réduisant ainsi leurs concentrations.
