## **Impact des activités d'orpaillage artisanal et à petite échelle sur la qualité des eaux, des sédiments et du poisson à Fourou, Mali**

### **Impact of artisanal and small-scale gold mining on water, sediment, and fish quality in Fourou, Mali**

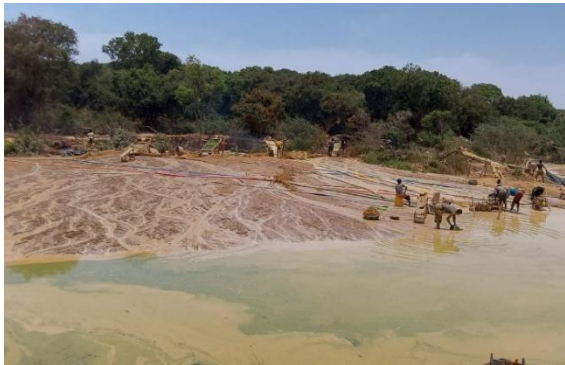
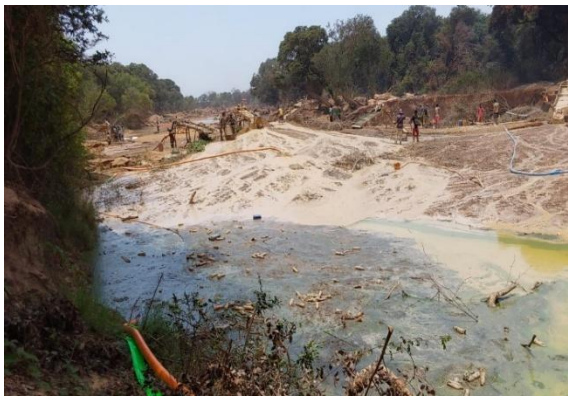
**Photo 1 :** *Lessivage de l'or sur le Bagoé, (Hanni KONE, 2026)*

**Photo 3 :** *Lessivage de l'or sur le Bagoé, (Hanni KONE, 2026)*

Les **Photos (1, 2, 3 et 4)** montrent les activités de l'orpaillage sur les cours d'eau et les **Photos (5 et 6)** montrent l'impact de la recherche de l'or sur la rivière Bagoé.

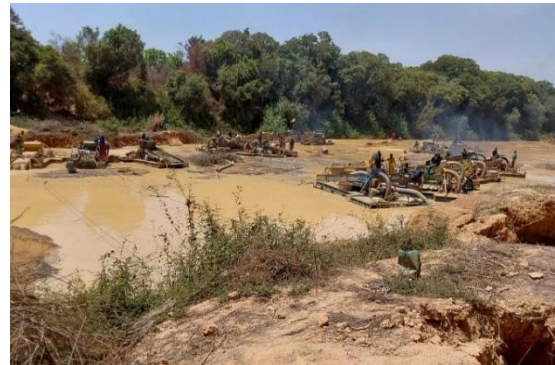
**Photo 2 :** *Dragage semi mécanisé sur le Bagoé (Hanni KONE, 2026)*

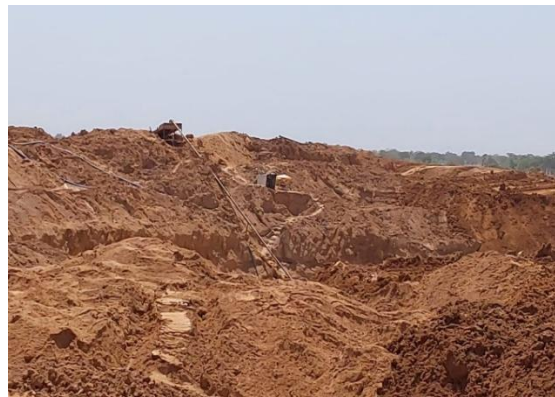
**Photo 4 :** *Dragage mécanisé sur le Bagoé (Hanni KONE, 2026)*

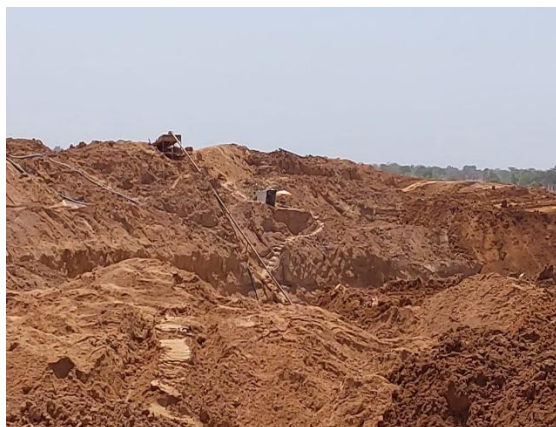
**Photo 5 :** *Destruction de l'environnement, (Hanni KONE, 2026)*

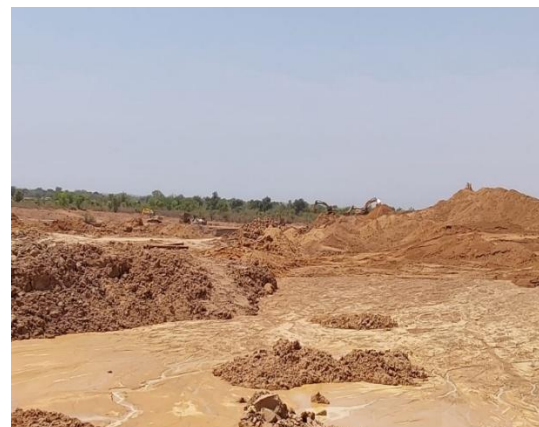
**Photo 6 :** *Bagoé détruit par la recherche de l'or (Hanni KONE, 2026)*
