## **Étude des inondations fluviales dans le neuvième arrondissement Djiri de Brazzaville, Congo**

#### **Study of river flooding in the ninth Djiri district of Brazzaville, Congo**

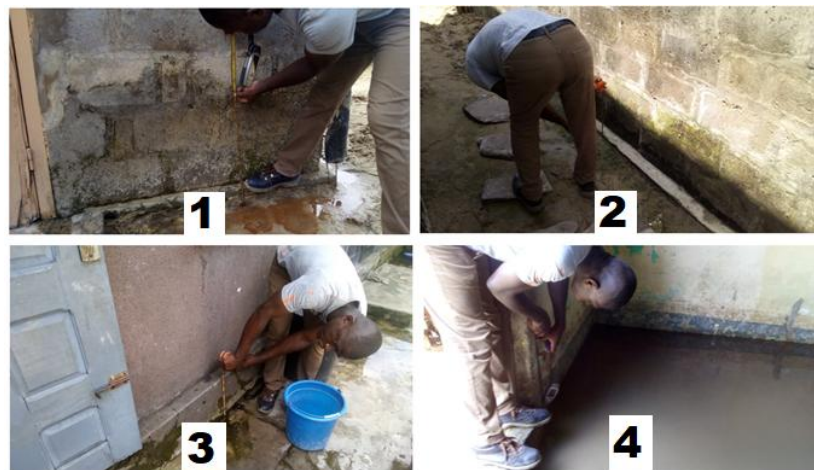
**Figure 2 :** Images des mesures des laisses-d'eau sur les murs des maisons à mikalou-madzouna ( $P_1$  et  $P_2$ ) et Matari ( $P_3$  et  $P_4$ ) ©: Etoua Douniama et Sitou, 2021

Ainsi, les deux variables ont été mesurées à l'aide d'un décimètre et ces opérations ont été effectuées dans les deux quartiers en étude. L'échantillonnage utilisé est aléatoire. Dans la vallée de la Tsiémé un bloc de quatre-vingt (80) parcelles a été sélectionné sur quatre (4) blocs qui longent la rivière. Dans celle de Mikalou le bloc sélectionné a 72 parcelles. Une parcelle sur dix (10) a été enquêtée dans chaque bloc et une maison a fait l'objet des mesures dans chaque parcelle. Au total quinze (15) maisons ont fait l'objet de cette quantification soit huit (8) à Mikalou-Madzouna et sept (7) à Matari. Deux critères ont été utilisés pour le choix des maisons. Il s'agit de l'accès et de la présence de la laisse - d'eau sur le mur de la maison. Il importe de noter que plusieurs maisons ont été nettoyées après le reflux des eaux et la plupart des maisons possédant encore les laisses d'eau sont dans des parcelles encore envahies soit par l'eau soit par les herbes. Ce qui a un peu compliqué l'opération. Les enquêtes sociales ont porté sur les conséquences subies par les populations lors des inondations. Elles ont été réalisées auprès des chefs de quartiers et des blocs au mois de mai 2021, après les inondations qui ont affecté la zone au mois d'avril.

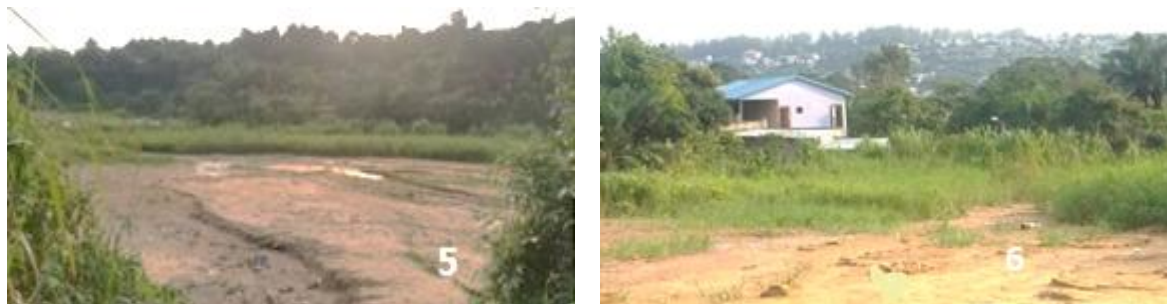
**Figure 3 :** *Images de la sédimentation de la vallée de la Mikalou (P<sub>5</sub>) et de l'occupation anthropique du lit majeur de la vallée de la Tsiémé, dans le quartier Mikalou-Madzouna (P<sub>6</sub>) © Sitou et Etoua Douniama, 2021*

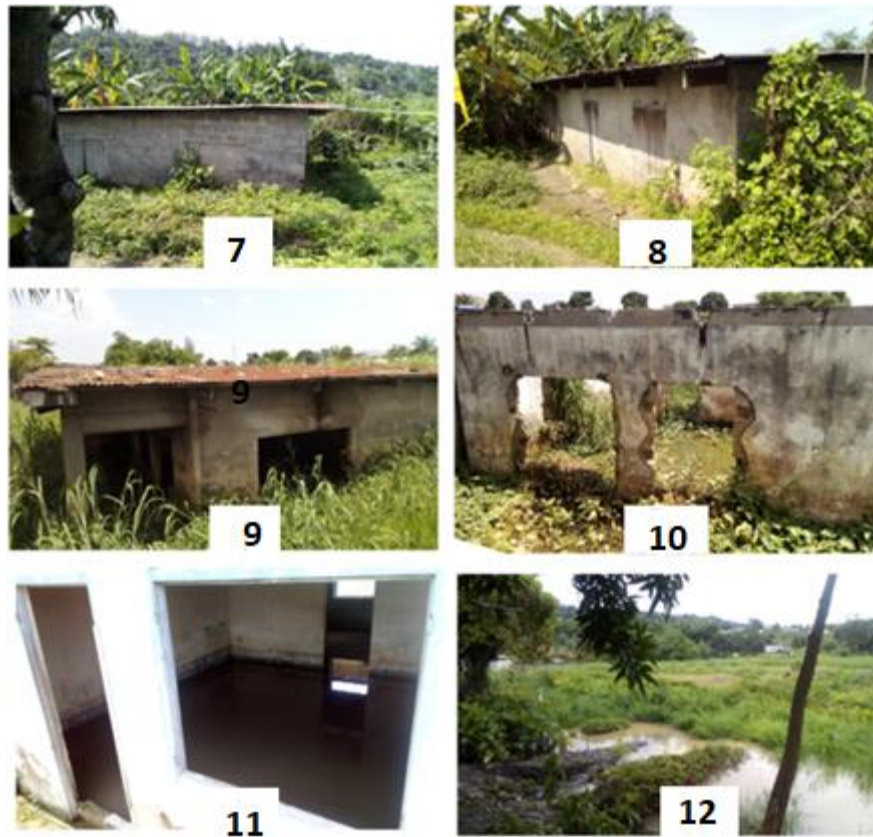
**Figure 4 :** *Images relatives aux conséquences des inondations a Mikalou Madzouna (P<sub>7,8</sub>) : maisons abandonnées par les populations suites aux inondations, (P<sub>9,11</sub>) : maisons abandonnées avec extractions des tôles et des ouvertures, (P<sub>12</sub>) : destruction d'un maraîchage dans la vallée de la Tsiémé. © Sitou et Etoua Douniama, 2021*

Les conséquences les plus remarquables sont la perte des habitations par les populations. Les maisons situées sur les lits majeurs ont été systématiquement envahies par les eaux. Bien que certaines familles soient revenues après la baisse des eaux, plusieurs dégâts matériels ont été enregistrés. Certaines familles ont abandonné totalement leurs maisons envahies et abîmées par les eaux (**Figure 4**). Plusieurs maisons ont été à moitié enterrées par les sédiments charriés par les eaux. Dans ces conditions, les populations ont prélevé quelques matériaux encore non endommagés tels que les tôles, les portes, les fenêtres, les câbles électriques, les grilles, etc. (**Figure 4 P<sub>9-11</sub>**). Quelques activités anthropiques ont été également détruites, notamment les sites de maraîchage et d'élevage de porcs, le long des cours d'eau (**Figure 4 P<sub>12</sub>**). Mais ces inondations affectent aussi l'environnement de la zone d'étude. Il s'agit de la destruction de l'écosystème aquatique. Les témoignages des populations indiquent que la pollution de l'eau par les excréments provenant des latrines des habitations et par les déchets divers apportés par les ruissellements affectent la faune aquatique. Il y a aussi l'apparition des maladies hydriques (diarrhée) et de la peau, mais également du paludisme par le développement des anophèles à cause des flaques d'eau qui persistent plusieurs jours après l'inondation.

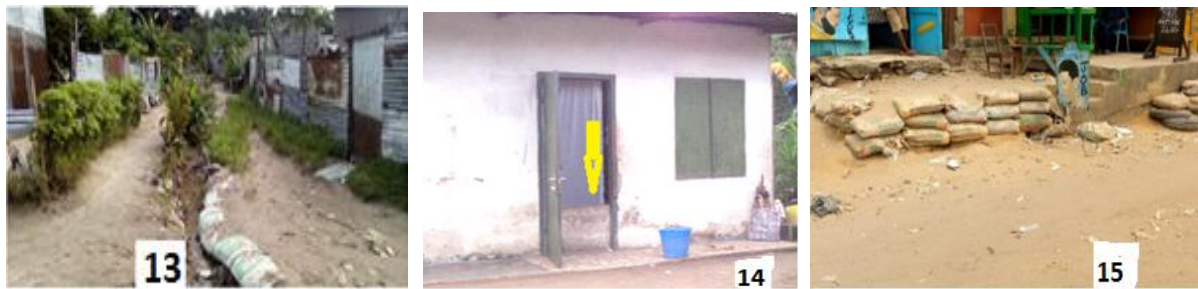
**Figure 7 :** *Méthodes de résilience face aux inondations ( $P_{13}$  : sillon aménagé au milieu de la voirie pour la canalisation des eaux pluviales à Matari ;  $P_{14}$  : mur en briques construit devant la porte d'une maison à Matari ;  $P_{15}$  : digue de sacs remplis de sable érigée devant la maison pour la protéger de la montée des eaux). © : Sítou, 2021*
