Influence des caractéristiques physiques du sol sur la durabilité du corps de chaussée : cas des axes routiers de Bonabéri, Douala, Cameroun

Abstract**Influence of the physical characteristics of the soil on the durability of the road body : the case of the Bonaberi highways, Douala, Cameroun**

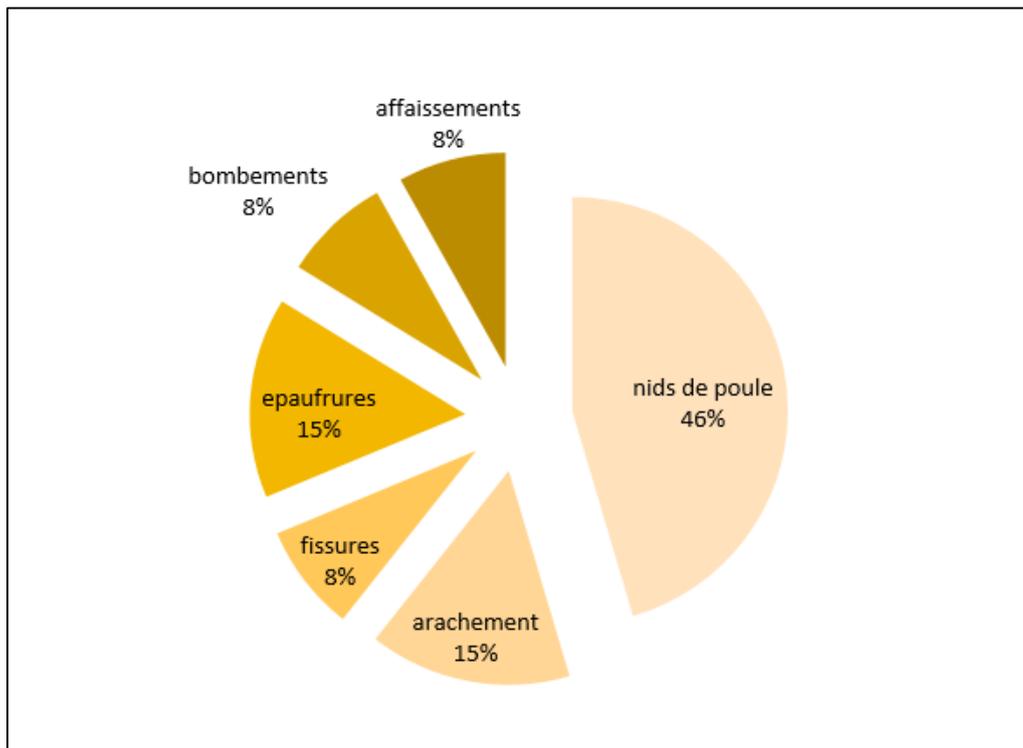
Les résultats de l'état des lieux de ces routes montrent que la nouvelle route est fortement dégradée (11 dégradations) contre une dégradation sur l'ancienne route. Au total, on dénombre sur ces chaussées 12 dégradations dont, 45 % nids de poule, 15 % arrachements, 8 % fissuration, 15 % épaufrure, 8 % bombements et enfin 8 % affaissement (*Figure 2a, 2b, 2c*). Le diagramme de la *Figure 3* représente les proportions de ces dégradations sur la chaussée et enfin ces derniers sont représentés sur la *Figure 4*

Figure 3 : *Pourcentage des dégradations sur l'ancienne et la nouvelle route*

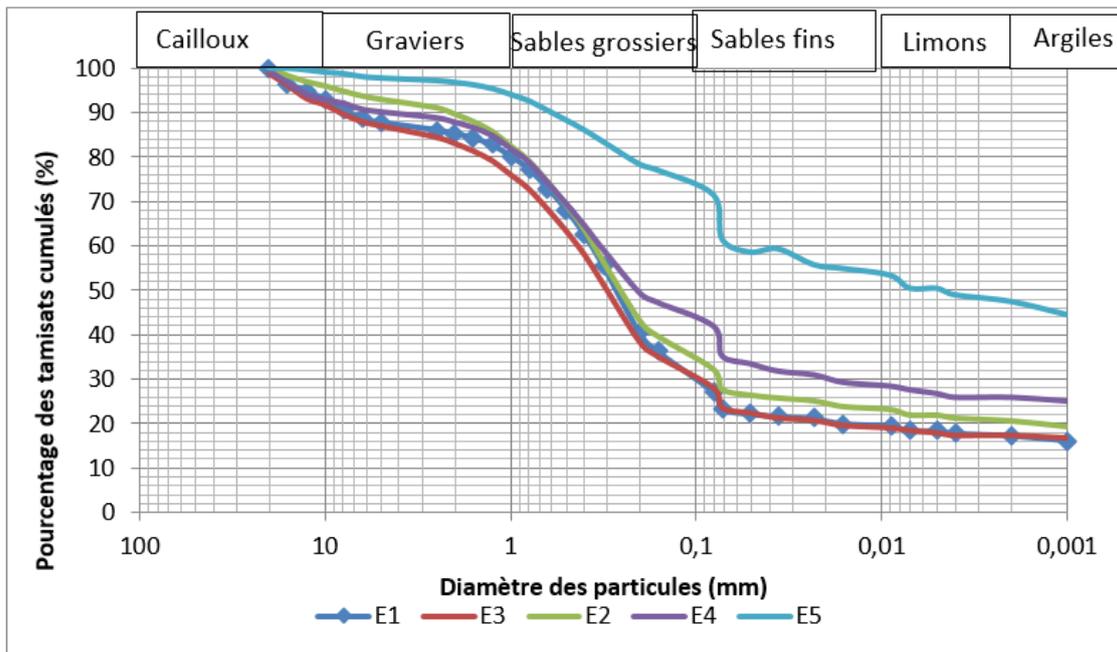
de particules grenues et 30,33 % de particules fines et enfin E5 à 69,77 % de particule grenue et 55,33 % de particule fines. Il est constaté que les échantillons E1, E2 et E3 ont un pourcentage élevés en sables avec les valeurs respectives de 64,65 % ; 65,13 % et 62,71 %. Les échantillons E1, E3 et E5 ont une proportion nulle en cailloux alors qu'E2 et E4 sont très faibles en cailloux. Les différentes proportions des particules de sol ont servi pour le tracer des courbes granulométriques (*Figure 6*).

Figure 6 : Courbes granulométriques
